ANALISA NOISE PADA HOUSING POMPA COOLING WATER A MB23

Abstrak

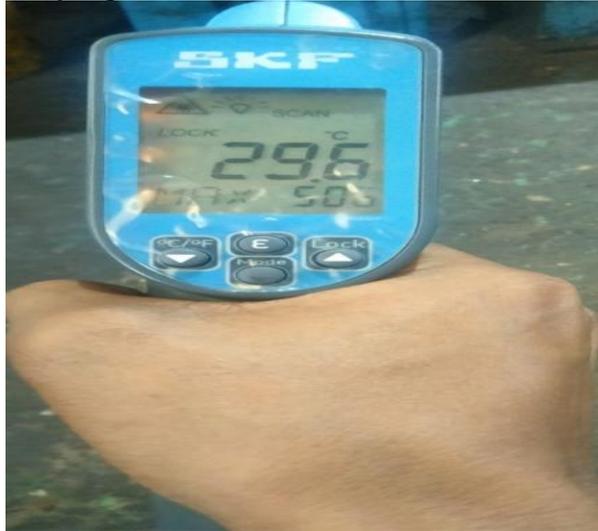
Gambar 1. Pengukuran Menggunakan SKF *Infrared Thermometer* TKTL 33
Sumber : Dokumentasi Pribadi

Hasil pengukuran menunjukkan suhu permukaan bearing pada sisi DE sebesar 43 °C dan NDE 42 °C. Nilai ini secara umum masih dalam rentang operasi normal untuk bearing rolling-element di lingkungan industri pulp dan kertas. Namun, suhu mendekati batas atas rentang normal menuntut kewaspadaan lebih lanjut. Hal ini terutama relevan ketika data suhu tersebut dikaitkan dengan gejala noise yang muncul saat pompa beroperasi.

Kombinasi suhu yang relatif tinggi dan bunyi abnormal mengindikasikan adanya potensi distribusi beban tidak merata pada bearing. Salah satu penyebab yang memungkinkan adalah keausan pada housing yang menurunkan presisi kedudukan bearing. Dalam kondisi seperti ini, meskipun suhu tidak menunjukkan lonjakan ekstrem, distribusi gaya tidak seimbang dapat menimbulkan keausan tidak merata pada elemen rolling atau raceway, yang pada akhirnya memicu getaran dan suara abnormal. Dengan demikian, pengukuran suhu tidak hanya menjadi parameter tunggal untuk mendeteksi kerusakan termal, tetapi juga indikator penting yang perlu diinterpretasikan bersama hasil analisis getaran dan inspeksi fisik. Pendekatan terintegrasi ini membantu memastikan diagnosis yang lebih akurat dan perencanaan tindakan perbaikan yang tepat pada sistem pompa industri.

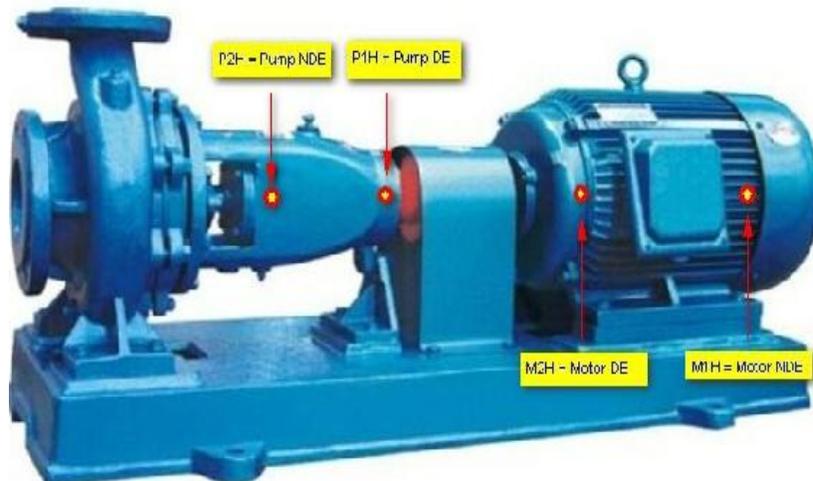
Gambar 2. Titik -titik Pengecekan
 Sumber : Dokumentasi Pribadi

Berdasarkan sajian tabel di atas, amplitudo getaran pada arah horizontal di sisi DE tercatat 6.92 mm/s, sedangkan pada sisi NDE mencapai 7.48 mm/s. Arah vertikal di DE dan NDE masing-masing mencatat 6.85 mm/s dan 7.20 mm/s. Nilai-nilai ini secara konsisten berada di atas ambang batas yang biasanya direkomendasikan untuk mesin kategori ini menurut ISO 10816, yang umumnya menempatkan batas “bahaya” di sekitar 4.5 mm/s.

Kenaikan getaran pada semua arah dan di kedua sisi bearing menunjukkan masalah yang tidak bersifat lokal semata, melainkan sistemik pada elemen berputar. Distribusi kenaikan getaran yang relatif seragam di arah horizontal dan vertikal mengindikasikan gejala umum unbalance dinamis, di mana distribusi massa yang tidak merata menyebabkan gaya sentrifugal berlebih selama operasi. Hal ini selaras dengan pola noise yang terdengar konsisten selama putaran mesin.

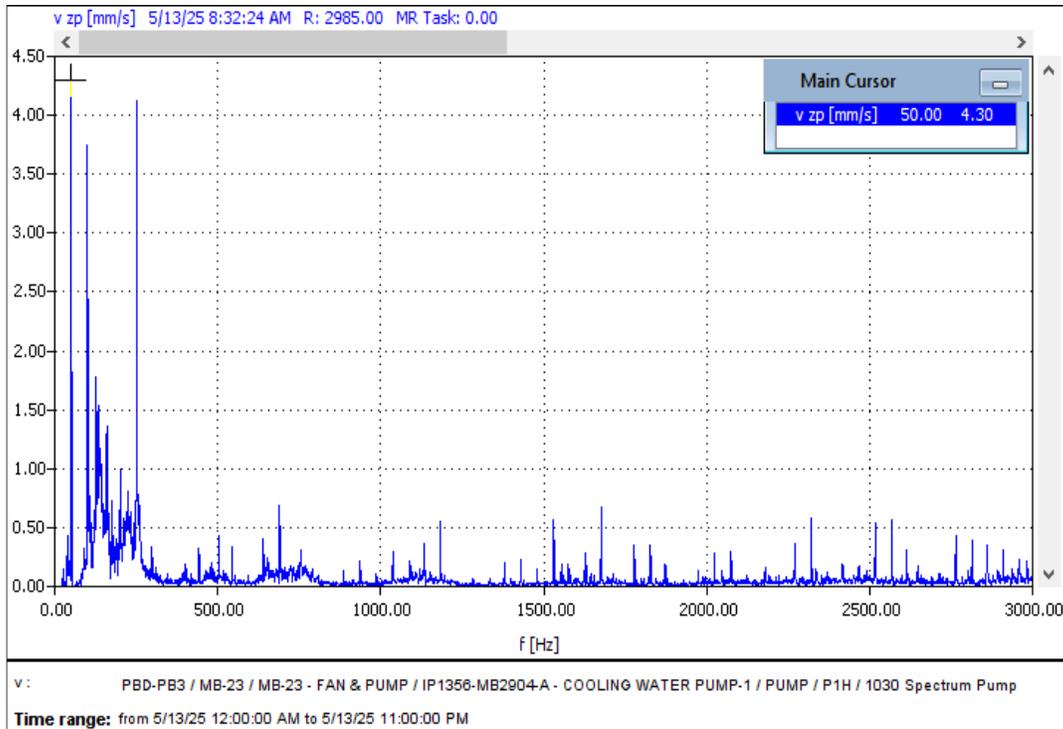
Gambar 3. Spektrum

Selain nilai RMS yang tinggi, analisis spektrum vibrasi pada titik P1H menunjukkan puncak dominan pada frekuensi sekitar 50 Hz, yang bertepatan dengan frekuensi putaran utama pompa. Puncak pada frekuensi dasar ini merupakan ciri khas ketidakseimbangan rotasi, di mana gaya inersia akibat massa tidak merata menghasilkan getaran dengan frekuensi sama dengan kecepatan putaran. Spektrum ini menjadi bukti pendukung kuat bahwa unbalance adalah salah satu penyebab utama masalah getaran pada pompa.

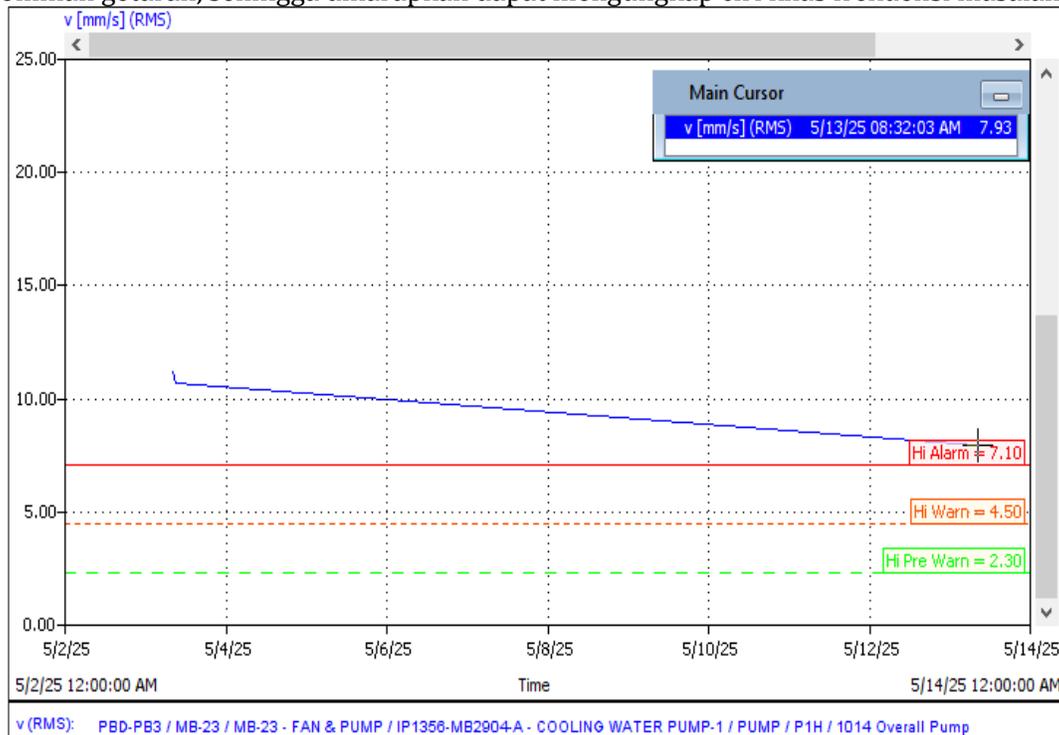
Gambar 4. Spektrum

Hasil spektrum vibrasi pada Gambar 4.16 menunjukkan puncak dominan pada frekuensi sekitar 50 Hz. Puncak tunggal yang kuat pada frekuensi ini umumnya merupakan indikasi klasik masalah ketidakseimbangan massa (unbalance) pada elemen berputar. Dalam teori getaran mesin, unbalance menyebabkan gaya sentrifugal yang berputar sinkron dengan kecepatan rotasi, sehingga menghasilkan getaran pada frekuensi dasar putaran poros. Hal ini berbeda dengan pola misalignment yang biasanya menimbulkan harmonik pada kelipatan frekuensi dasar, atau masalah bearing yang memunculkan puncak-puncak pada frekuensi yang tidak langsung berkaitan dengan kecepatan rotasi.

Interpretasi spektrum ini memperkuat temuan sebelumnya dari pengukuran RMS yang menunjukkan nilai getaran tinggi pada arah horizontal dan vertikal. Dengan puncak dominan pada 50 Hz, hasil analisis mendukung hipotesis bahwa salah satu penyebab utama getaran berlebih adalah distribusi massa yang tidak merata pada komponen berputar, kemungkinan pada impeller atau shaft. Selain unbalance, pola spektrum yang bersih tanpa banyak harmonik atau puncak broadband juga menunjukkan bahwa masalah utama bukan pada keausan bearing tingkat lanjut atau ketidakselarasan parah, meskipun keausan ringan pada bearing tetap mungkin terjadi sebagai akibat dari getaran jangka panjang. Hal ini menjadi penting untuk menentukan prioritas perbaikan: fokus pada penanganan unbalance, pemeriksaan presisi dudukan bearing, dan memastikan kondisi housing yang sesuai toleransi desain.

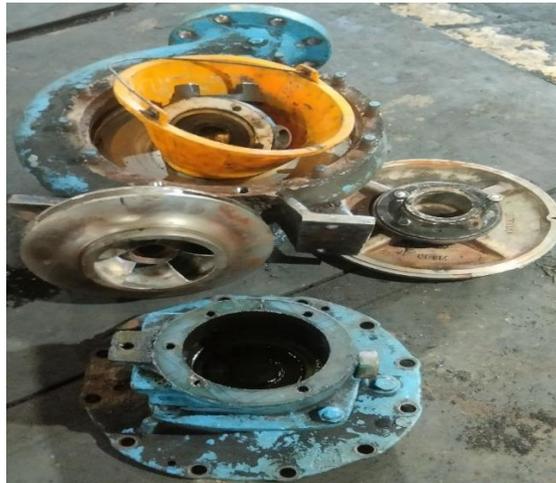
Gambar 5. Pembongkaran Pompa *Cooling Water*
Sumber : Dokumen Pribadi

Hasil pemeriksaan visual menunjukkan adanya retakan halus pada permukaan housing dan keausan yang signifikan pada area dudukan bearing. Permukaan dudukan bearing yang aus menyebabkan kelonggaran saat bearing terpasang, menurunkan presisi posisi poros selama operasi. Kondisi ini memungkinkan pergeseran mikro dan getaran yang lebih besar di bawah beban kerja, memicu gaya dinamis tak terkendali yang menghasilkan noise abnormal.

Dari keseluruhan data yang diperoleh, dapat disimpulkan bahwa kerusakan tidak hanya bersifat lokal pada bearing, tetapi juga bersifat struktural pada housing. Artinya, solusi yang diperlukan bukan hanya penggantian bearing atau pelumasan ulang, tetapi juga perbaikan atau penggantian housing yang sudah aus. Dalam beberapa kasus, re-machining housing untuk mengembalikan toleransi geometri dapat menjadi solusi, namun bila tingkat keausan telah melewati batas aman, penggantian komponen menjadi langkah yang lebih tepat.

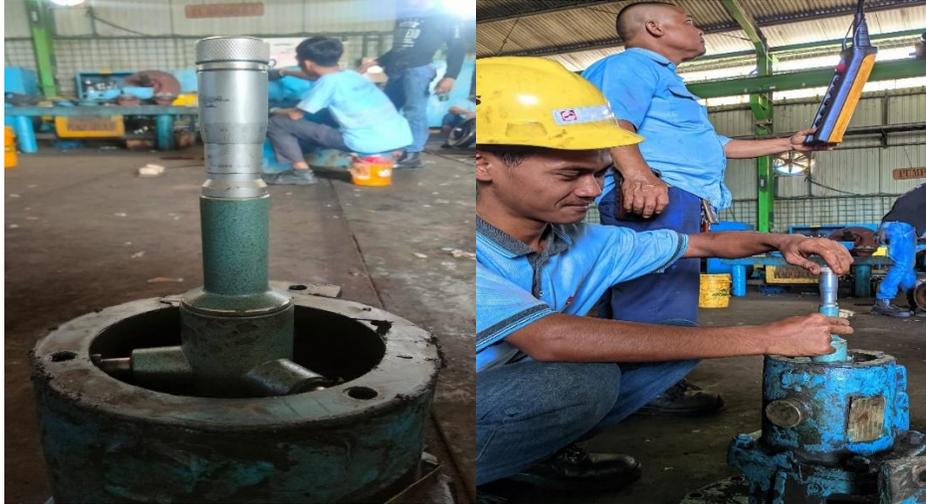
Selain inspeksi visual, dilakukan pengukuran diameter housing menggunakan alat ukur presisi. Pengukuran menunjukkan diameter dudukan bearing mencapai 0.07 mm lebih besar dari toleransi desain, yang menurut spesifikasi pabrik seharusnya tidak melebihi 0.05 mm. Kelebihan toleransi ini menjadi bukti kuantitatif bahwa housing mengalami keausan dimensional yang signifikan dan tidak lagi mampu menahan bearing dengan kencang sesuai desain.

Gambar 6. Pengukuran *Housing*

Keausan pada housing yang melebihi toleransi desain bukan hanya meningkatkan risiko noise dan getaran, tetapi juga mempercepat keausan bearing akibat beban tidak merata. Kondisi ini menciptakan siklus kerusakan berulang: bearing cepat aus karena tidak duduk presisi, menghasilkan getaran yang lebih besar, yang pada akhirnya memperparah keausan housing. Tanpa penanganan yang tepat, siklus ini akan menurunkan keandalan pompa dan meningkatkan biaya perawatan dalam jangka panjang.

Dengan demikian, hasil inspeksi fisik mendukung temuan dari analisis vibrasi dan spektrum frekuensi yang mengindikasikan masalah unbalance dan kelonggaran struktural. Bukti visual dan pengukuran dimensional menegaskan bahwa noise berlebih pada pompa Cooling Water A MB23 tidak hanya disebabkan oleh masalah bearing, tetapi juga oleh kerusakan pada housing yang mengharuskan tindakan perbaikan lebih menyeluruh, seperti penggantian housing atau re-machining untuk mengembalikan toleransi desain.
