ANALISIS VIBRASI TINGGI DAN PERBAIKAN PADA IDF (*INDUCED DRAFT FAN*) B MB 23 PT. IKPP PERAWANG

Dicky Aditya Sianturi *¹
Bambang Dwiharipiradi ²

^{1,2} Program Studi Sarjana Terapan Teknik Mesin Produksi dan Perawatan, Jurusan Teknik Mesin
Politeknik Negeri Bengkalis

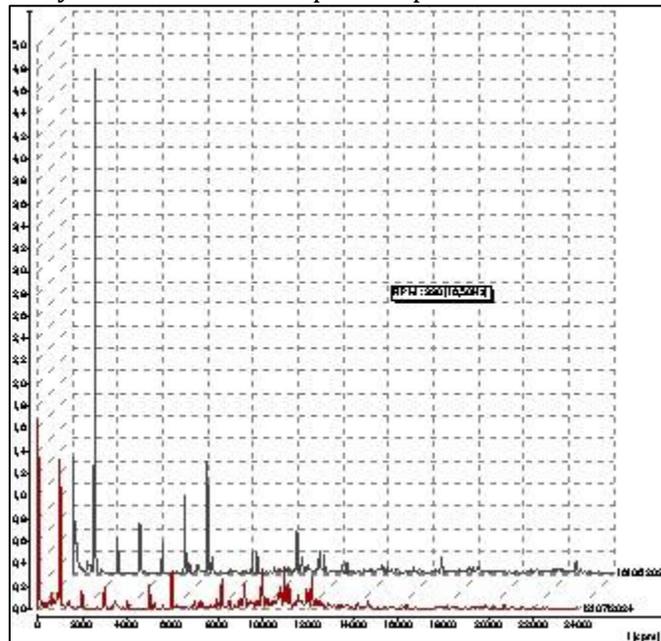
Gambar 2. Spektrum Vibrasi Sebelum Perbaikan

Selain itu, analisis spektrum frekuensi dari hasil pengukuran menunjukkan puncak yang dominan pada frekuensi 16,50 Hz, yang sesuai dengan kecepatan putar fan sebesar 990 rpm (1×RPM). Pola ini menjadi indikasi kuat adanya unbalance massa pada impeller fan.

Dari gambar spektrum tersebut dapat diamati bahwa energi getaran terkonsentrasi pada frekuensi fundamental tanpa disertai banyak harmonik atau sideband, yang semakin memperkuat hipotesis bahwa gangguan utama bersumber dari distribusi massa yang tidak merata. Hal ini biasanya disebabkan oleh akumulasi coating, penumpukan debu, atau kerusakan fisik pada blade impeller. Dengan kondisi tersebut, IDF masih beroperasi dengan status *monitoring intensif*, namun tindakan korektif harus segera dilakukan untuk mencegah kegagalan total pada sistem penggerak. Oleh karena itu, langkah berikutnya dalam penelitian ini adalah identifikasi visual dan analisis penyebab spesifik gangguan tersebut, yang akan dibahas pada subbab berikutnya.

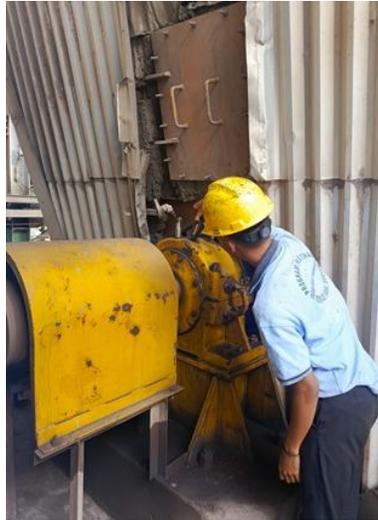
Gambar 3. Pengukuran Vibrasi setelah pembersihan

Setelah pembersihan selesai, dilakukan kembali **pengukuran vibrasi** pada tanggal 15 Mei 2025 untuk mengetahui perubahan kondisi mesin. Hasilnya menunjukkan bahwa meskipun terjadi sedikit penurunan, namun nilai vibrasi arah horizontal masih tergolong tinggi. Hal ini diduga karena coating sudah menempel kuat dalam waktu lama dan menyebabkan deformasi kecil pada distribusi massa impeller. Selain itu, kondisi mesin yang masih panas juga dapat mempengaruhi hasil pengukuran vibrasi secara langsung, terutama pada arah horizontal yang menjadi titik sensitif getaran.

Setelah dilakukan identifikasi bahwa penyebab utama vibrasi tinggi pada IDF B MB 23 adalah ketidakseimbangan massa pada impeller akibat adanya lapisan coating, langkah perbaikan pertama yang dilakukan adalah **pembersihan fisik impeller fan**. Pembersihan ini dilakukan dengan dua metode, yaitu penyemprotan air bertekanan tinggi dan penggunaan mesin gerinda. Tujuannya adalah untuk menghilangkan seluruh lapisan kontaminan yang menempel tidak merata pada permukaan blade impeller. Proses ini dikerjakan secara hati-hati agar tidak merusak bentuk geometri bilah fan yang dapat memengaruhi aerodinamika aliran gas.

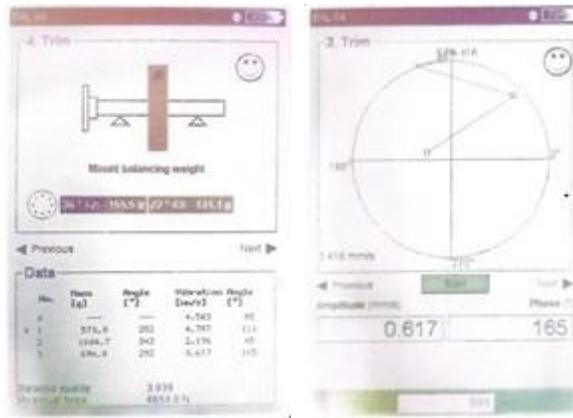
Gambar 5. Balancing quality dan amplitude

Hasil ini menunjukkan bahwa proses balancing dinamis berhasil menurunkan getaran secara drastis dan mengembalikan kondisi operasi IDF ke keadaan stabil. Dengan nilai vibrasi yang sudah berada dalam zona aman, IDF B MB 23 dinyatakan layak untuk kembali beroperasi secara penuh tanpa batasan. Proses perbaikan ini juga menjadi bukti bahwa pendekatan prediktif dan berbasis analisis kondisi memberikan hasil yang akurat dan efisien dalam menangani gangguan mesin berputar.

Langkah ini dilakukan secara bertahap dan berulang. Pada tahap awal, penambahan trial mass sebesar 564 gram di blade nomor 8 justru menyebabkan peningkatan amplitudo vibrasi menjadi 4,78 mm/s, sehingga konfigurasi ini dinyatakan tidak efektif dan dilepas. Penyesuaian dilanjutkan dengan penambahan massa sebesar 864 dan 781 gram pada blade nomor 1 dan 10, yang menurunkan amplitudo menjadi 2,19 mm/s. Proses kemudian dioptimalkan dengan menambah 600 dan 80 gram di blade 9 dan 10, hingga akhirnya nilai amplitudo turun signifikan menjadi **0,62 mm/s**, dan *balance quality* mencapai **3,94 G**, jauh di bawah ambang batas standar ISO 10816-3.

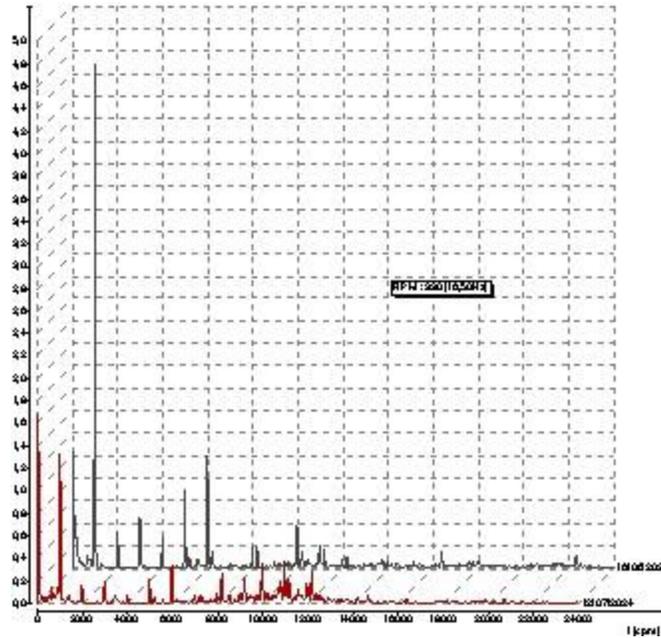
Gambar 6. Spektrum Setelah Balancing

Spektrum vibrasi yang dihasilkan setelah proses balancing juga memperlihatkan perubahan pola yang sangat mencolok dibandingkan kondisi awal. Puncak frekuensi pada $1 \times \text{RPM}$ tetap muncul, tetapi amplitudonya jauh lebih kecil, serta tidak lagi disertai puncak tambahan yang signifikan. Hal ini menunjukkan bahwa getaran dominan akibat unbalance telah berhasil diminimalkan dan tidak lagi memberikan tekanan berlebih pada komponen sistem.

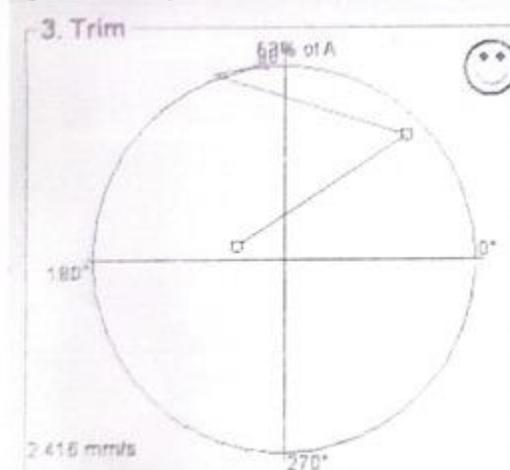
Gambar 7. Vektor Balancing

Dari vektor balancing yang terekam, terlihat bahwa arah vektor getaran setelah proses koreksi semakin mendekati titik pusat massa impeller. Ini menunjukkan bahwa distribusi massa pada rotor sudah kembali simetris dan tidak lagi menghasilkan gaya sentrifugal tak seimbang saat berputar. Proses penambahan massa korektif yang dilakukan pada blade 1, 9, dan 10 merupakan kombinasi paling efektif untuk mengembalikan keseimbangan impeller.
