## PENGARUH VIBRASI TINGGI DAN REKOMENDASI PERBAIKAN POMPA GLAND FAN-B TG 25 PT. IKPP PERAWANG

Pompa Gland Fan-B TG 25 di PT. IKPP Perawang memiliki peran penting dalam sistem turbin uap dengan menyuplai udara bertekanan rendah untuk mencegah kebocoran uap pada gland seal. Namun, selama operasinya terdeteksi getaran tinggi yang berpotensi memicu kerusakan serius dan downtime produksi. Penelitian ini bertujuan menganalisis penyebab getaran tinggi pada pompa dan mengevaluasi efektivitas balancing dinamis sebagai solusi perbaikan. Pengumpulan data dilakukan melalui pemantauan vibrasi dengan SKF Vibration dan VibXpert pada arah horizontal, vertikal, dan aksial. Hasil pengukuran awal menunjukkan nilai getaran melebihi batas aman ISO 10816, dengan amplitudo mencapai 9.70 mm/s. Analisis mendalam mengidentifikasi ketidakseimbangan pada impeller dan baut casing yang longgar sebagai penyebab utama. Balancing dinamis dilakukan dalam dua tahap—trial weight dan trim balancing—yang berhasil menurunkan amplitudo getaran menjadi 0.626 mm/s. Hasil ini menegaskan bahwa balancing dinamis efektif mengembalikan kondisi operasi ke batas aman. Temuan ini mendukung pentingnya penerapan monitoring vibrasi

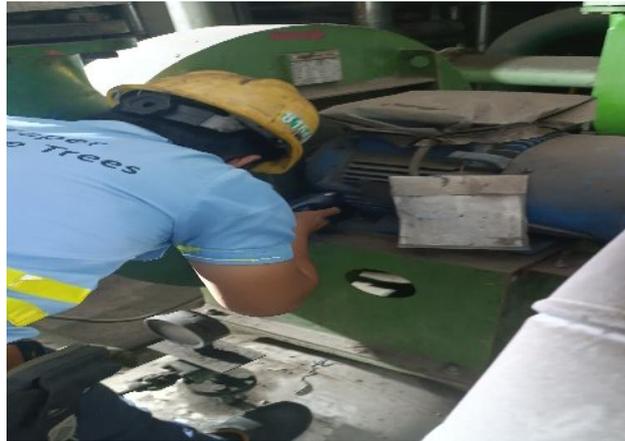
**Gambar 1.** Pengecekan Pompa Menggunakan Vibrasi SKF

Monitoring kondisi pompa Gland Fan-B TG 25 pada tahap awal menunjukkan adanya nilai getaran yang tergolong tinggi dan melebihi batas aman menurut pedoman standar ISO 10816 untuk mesin berputar. Pengukuran awal dilakukan menggunakan alat SKF Vibration yang secara rutin digunakan tim pemeliharaan untuk mendeteksi potensi masalah sejak dini. Hasil pengukuran mencatat kecepatan getaran mencapai sekitar 9.70 mm/s pada arah vertikal dan 9.29 mm/s pada arah horizontal, dengan suhu operasi di kisaran 38–39 °C. Nilai-nilai ini menandakan adanya anomali signifikan dalam operasi pompa yang berpotensi menimbulkan kerusakan lebih lanjut jika tidak segera ditangani.

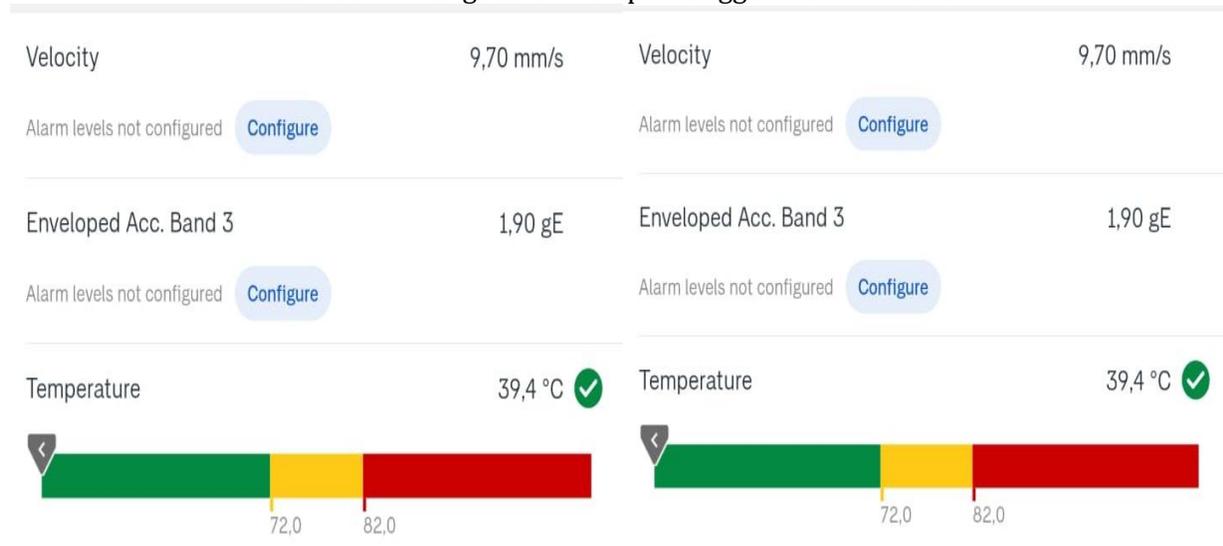
**Gambar 2.** Data Hasil dari Pengecekan Menggunakan Vibrasi SKF

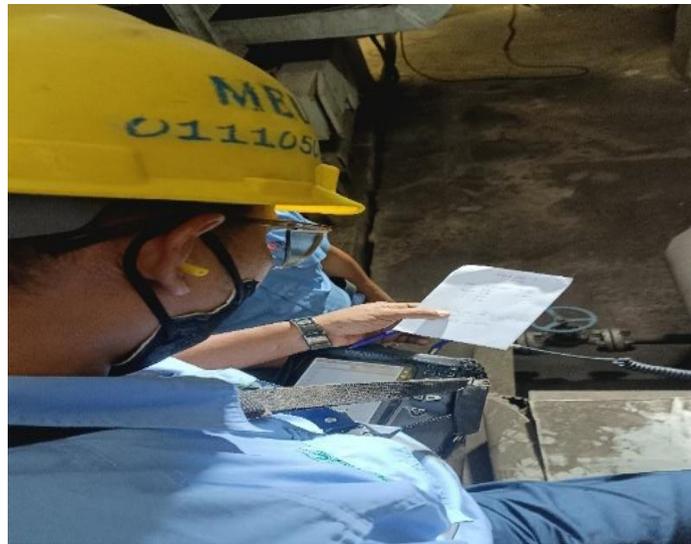
**Gambar 3.** Pengecekan pompa gland fan b dengan orang meu dengan menggunakan alat Vibxpert. Temuan-temuan ini menegaskan bahwa penyebab getaran tinggi pada pompa bukan hanya satu faktor tunggal, melainkan kombinasi ketidakseimbangan dinamis pada komponen berputar dan masalah mekanis pada sambungan struktural. Identifikasi penyebab yang akurat menjadi langkah penting dalam perencanaan perbaikan yang efektif, agar tindakan yang dilakukan tidak hanya bersifat sementara tetapi benar-benar menyelesaikan akar permasalahan. Pemahaman mendalam tentang faktor penyebab ini juga menjadi dasar bagi pengembangan program perawatan prediktif yang lebih baik di lingkungan industri, untuk mencegah terulangnya kejadian serupa pada masa mendatang.

Dari hasil inspeksi tersebut, penyebab utama getaran tinggi berhasil diidentifikasi sebagai ketidakseimbangan atau unbalance pada impeller pompa. Ketidakseimbangan massa pada impeller menyebabkan gaya sentrifugal yang tidak merata selama rotasi, memicu getaran berlebih yang terdeteksi pada semua arah pengukuran, terutama horizontal dan vertikal. Distribusi massa yang tidak seragam ini biasanya timbul akibat keausan tidak merata, penumpukan kotoran, atau erosi pada sudu-sudu impeller. Fenomena unbalance ini juga sesuai dengan pola getaran yang meningkat konsisten pada titik-titik pengukuran di berbagai arah selama periode monitoring.

Selain ketidakseimbangan pada impeller, inspeksi fisik juga menemukan adanya beberapa baut pada bagian casing dan support pompa yang dalam kondisi longgar. Kekenduran pada sambungan struktural ini berpotensi memperparah getaran karena menurunkan kekakuan sistem, memungkinkan terjadinya gerakan relatif antara komponen yang seharusnya kaku. Baut yang longgar juga berisiko memicu resonansi lokal pada casing pompa, memperbesar amplitudo getaran yang tercatat pada alat ukur.

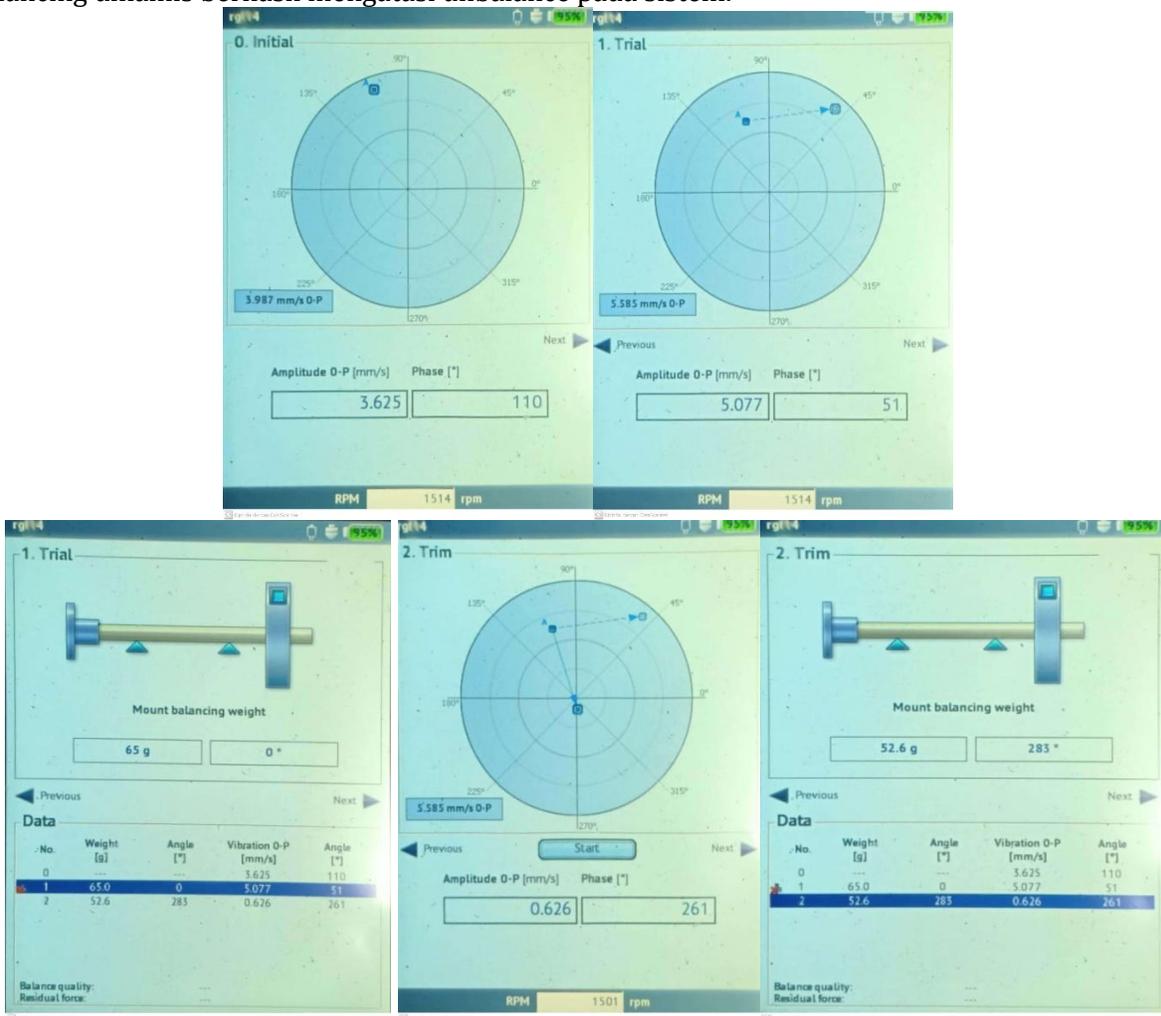
**Gambar 4.** Data Balancing

Pelaksanaan balancing dimulai dengan tahap *trial weight*, yaitu pemasangan beban percobaan pada sudut tertentu pada impeller untuk mengamati perubahan respon getaran. Pada uji coba awal, dipasang beban seberat 65 gram pada sudut referensi 0°. Namun, hasil pengukuran menunjukkan

bahwa amplitudo getaran justru meningkat dari 3.625 mm/s menjadi 5.077 mm/s, dengan perubahan sudut fasa menjadi 51°. Hal ini mengindikasikan bahwa posisi beban koreksi belum optimal, sehingga diperlukan analisis lebih lanjut untuk menentukan sudut dan massa koreksi yang tepat.

Berdasarkan hasil perhitungan vektor dan fase getaran, tahap berikutnya adalah *trim balancing*. Pada tahap ini, beban koreksi sebesar 52.6 gram dipasang pada sudut 283°. Setelah pemasangan beban koreksi ini, hasil pengukuran menunjukkan penurunan signifikan pada amplitudo getaran menjadi 0.626 mm/s dengan sudut fasa yang sesuai. Nilai ini sudah jauh di bawah ambang batas yang direkomendasikan dalam ISO 10816 untuk mesin berputar serupa, menandakan bahwa proses balancing dinamis berhasil mengatasi unbalance pada sistem.

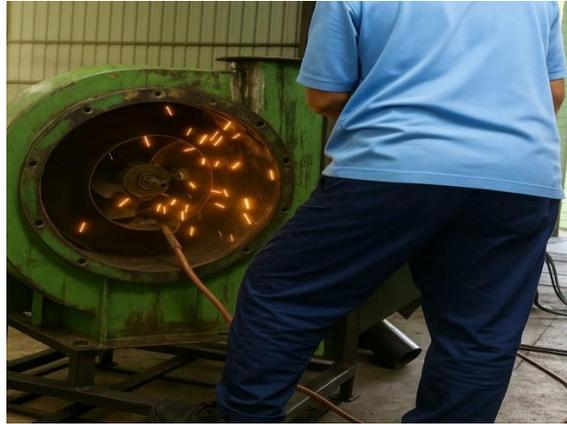
**Gambar 5.** Perbaikan balancing pada impeller

Proses balancing tidak hanya dilakukan pada impeller, tetapi juga diikuti dengan penguatan sambungan struktural pada casing pompa dengan penggantian baut-baut baru untuk menghindari potensi kelonggaran di masa mendatang. Setelah seluruh tahap perbaikan selesai, pompa dipasang kembali ke sistem, dan dilakukan pengukuran vibrasi ulang untuk memastikan hasil perbaikan. Pengukuran akhir menunjukkan getaran yang sudah stabil di bawah batas aman, membuktikan efektivitas tindakan balancing dinamis sebagai solusi korektif pada kasus unbalance yang teridentifikasi.

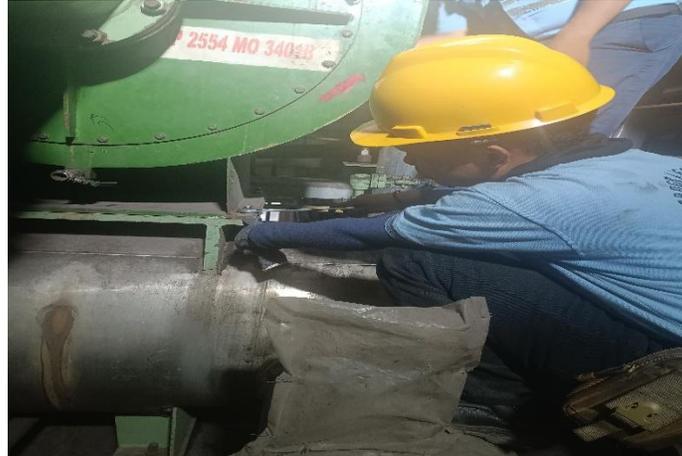
**Gambar 6.** Proses pemasangan pompa setelah di perbaiki

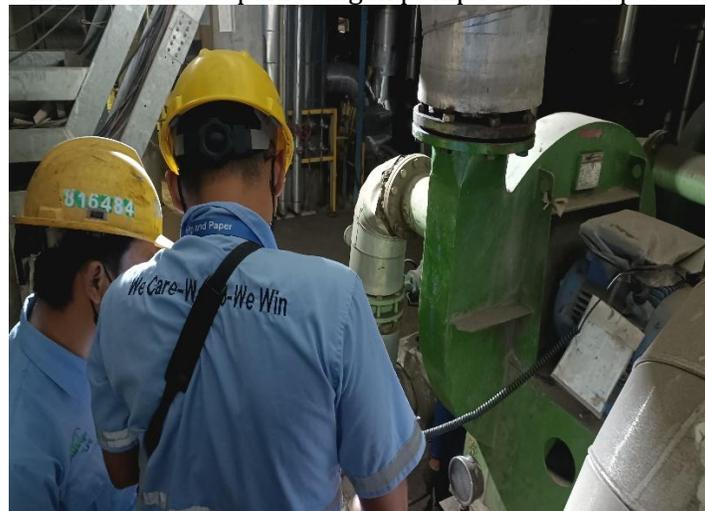
**Gambar 7.** Pengecekan kembali bersama orang meu setelah pompa di perbaiki

Pemeriksaan ulang secara menyeluruh juga memastikan bahwa semua baut casing telah diganti dan dikencangkan dengan benar, menghilangkan potensi sumber getaran tambahan akibat kelonggaran struktur. Dengan hasil ini, tindakan perbaikan tidak hanya menyelesaikan masalah untuk jangka pendek, tetapi juga meningkatkan keandalan operasi jangka panjang. Evaluasi berbasis standar ini menjadi bukti bahwa penerapan metode balancing dinamis dan inspeksi menyeluruh sesuai prinsip engineering dapat menghasilkan perbaikan yang terukur, sistematis, dan sesuai dengan praktik terbaik industri.
