## PELATIHAN PENGUKURAN KUALITAS AIR SUNGAI DESA CISARUA KECAMATAN NANGGUNG

### **Abstrak**

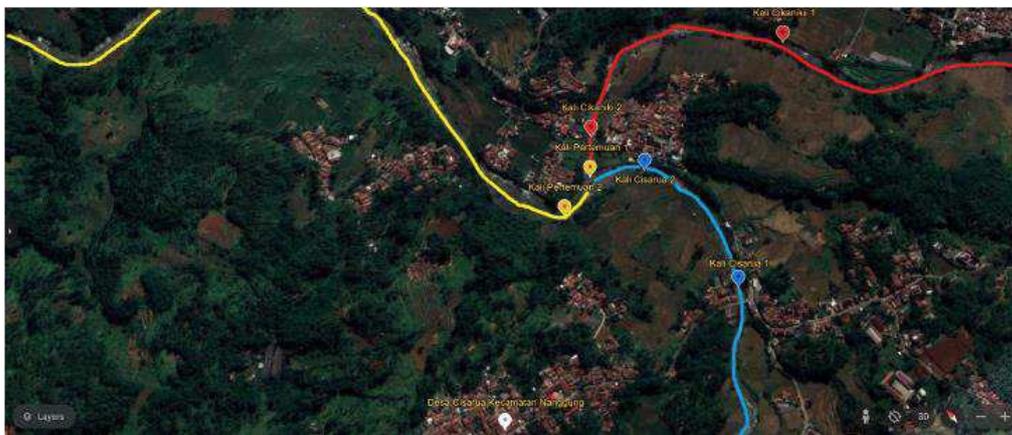
Gambar 1. Peta titik sampel air

Titik pengambilan sampel air terdiri dari 6 titik yaitu kali Cisarua 1 (6°38’19”S 106°33’25”E), Kali Cisarua 2 (6°38’09”S 106°33’24”E), Kali Cikaniki 1 (6°38’07”S 106°33’35”E), kali Cikaniki 2 (6°38’08”S 106°33’24”E), Kali pertemuan (6°38’08”S 106°33’22”E) dan kali Pertemuan 2 (6°38’09”S 106°33’21”E). Titik tersebut digambarkan pada peta berikut:

Sampel diambil pada 6 titik yaitu kali Cisarua1, Cisarua 2, kali Cikaniki 1, kali Cikaniki 2, kali pertemuan 1 dan kali pertemuan 2. Kadar merkuri kurang dari 0,001 mg/l dibawah baku mutu berdasarkan peraturan menteri kesehatan no 2 tahun 2023. Kualitas air dilihat dari kekeruhan, kadar besi dan kadar mangan diatas baku mutu berdasarkan peraturan menteri kesehatan no 2 tahun 2023.

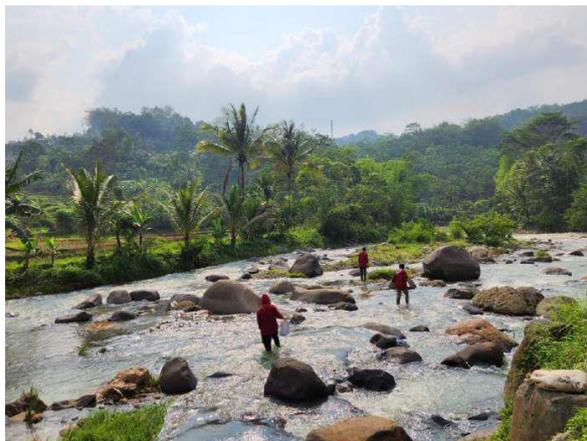
Gambar 2. Susur sungai desa Cisarua

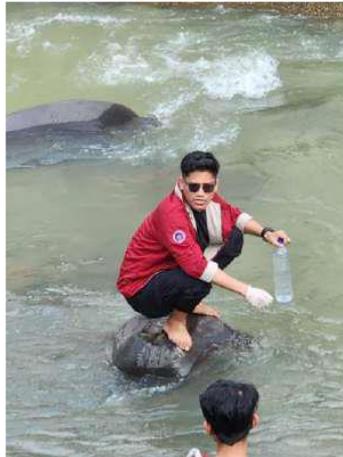
Gambar 4. Pelabelan sampel air pada titik lokasi

Sampel air yang telah diambil akan di uji kualitas airnya pada laboratorium lingkungan universitas Trisakti dengan hasil berikut:
